Projektbericht

Tgamons- Bericht zur Inventarisierung

Datum 30. November 2021, ergänzt am 30. März 2022
Autor:in Nicoletta Geschwend, Architekturstorikerin
Franziska Perl, Projektleiterin Natur und Landschaft Verein Parc Ela

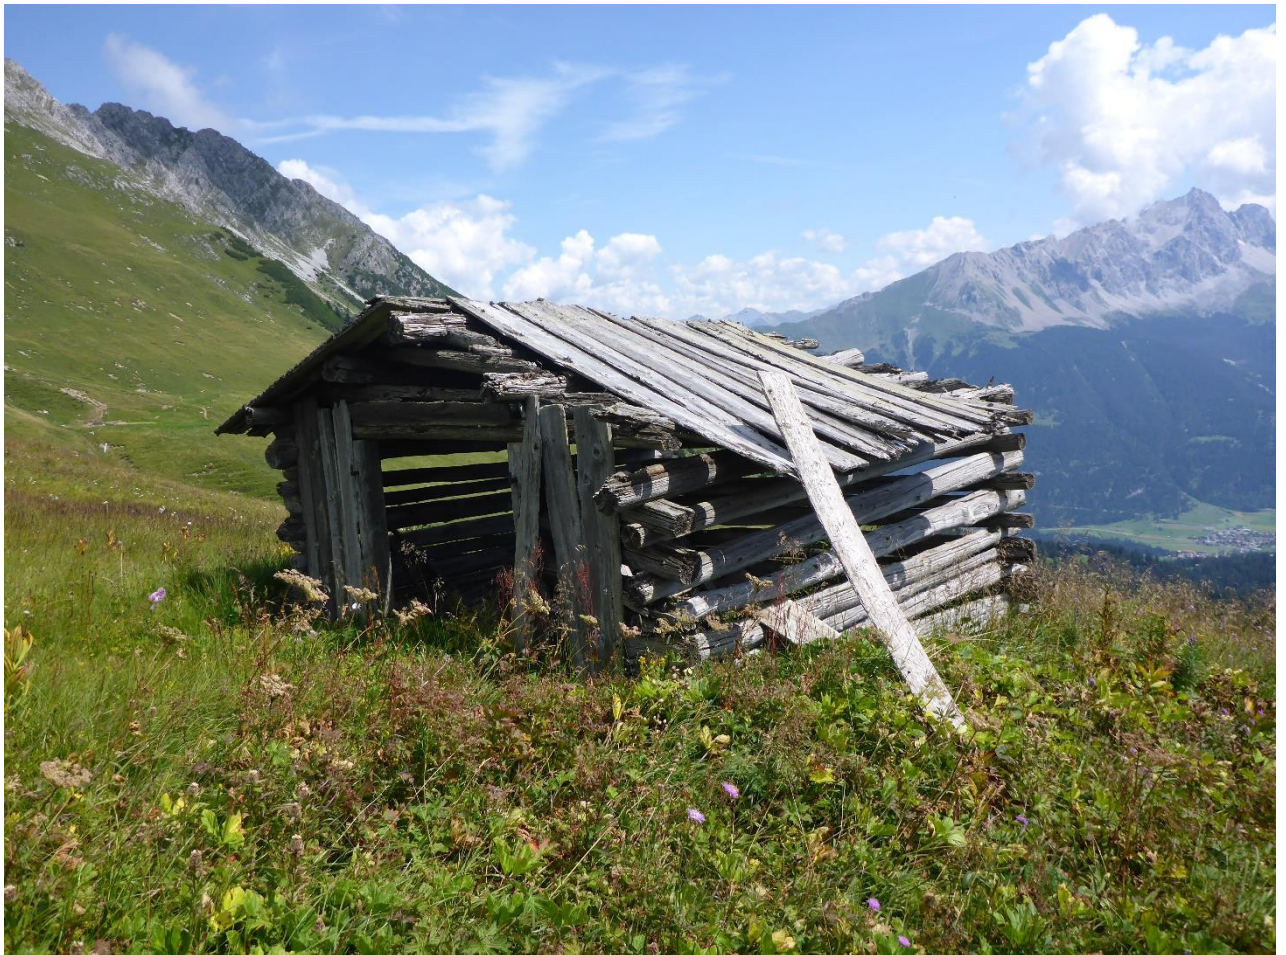
Abbildung 1: Tgamon (Inventar-Nr. S_71) im Surses, Gebiet Foppa/ Prodadongia bei Salouf. Beurteilung: leerstehend, nicht frequentiert, mit architekturhistorischer Bedeutung, landschaftsprägend, sanierungsbedürftig.
