Tgamons- Bericht zur Inventarisierung

Datum 22. Februar 2022

Autor:in Nicoletta Geschwend, Architekturohistorikerin, Tersnaus
Franziska Perl, Projektleiterin Natur und Landschaft Verein Parc Ela, Tiefencastel

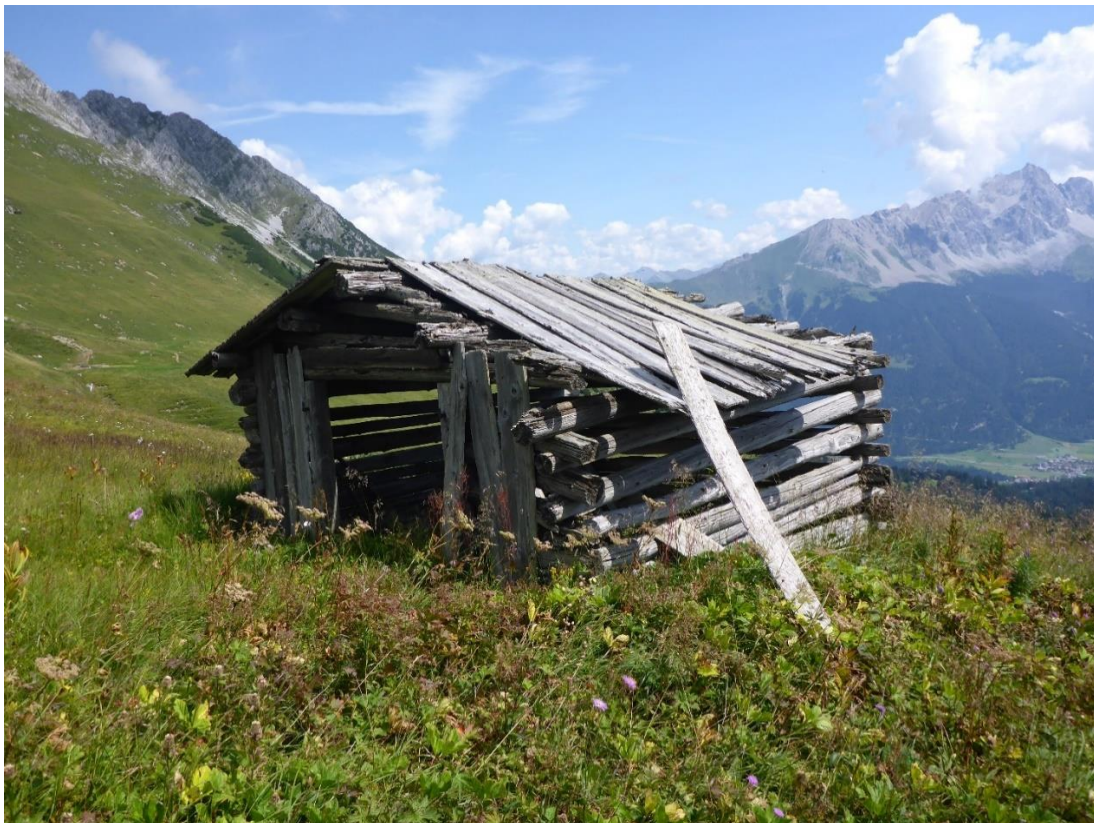
Abbildung 1: Tgamon (Inventar-Nr. S_71) im Surses, Gebiet Foppa/ Prodadongia bei Salouf. Beurteilung: leerstehend, nicht frequentiert, mit architekturhistorischer Bedeutung, landschaftsprägend, sanierungsbedürftig.
